Monitoring von Vogelschlagopfern am Bayerischen Landesamt für Umwelt in Augsburg

Bernd-Ulrich Rudolph, Ref. 51, Januar 2006

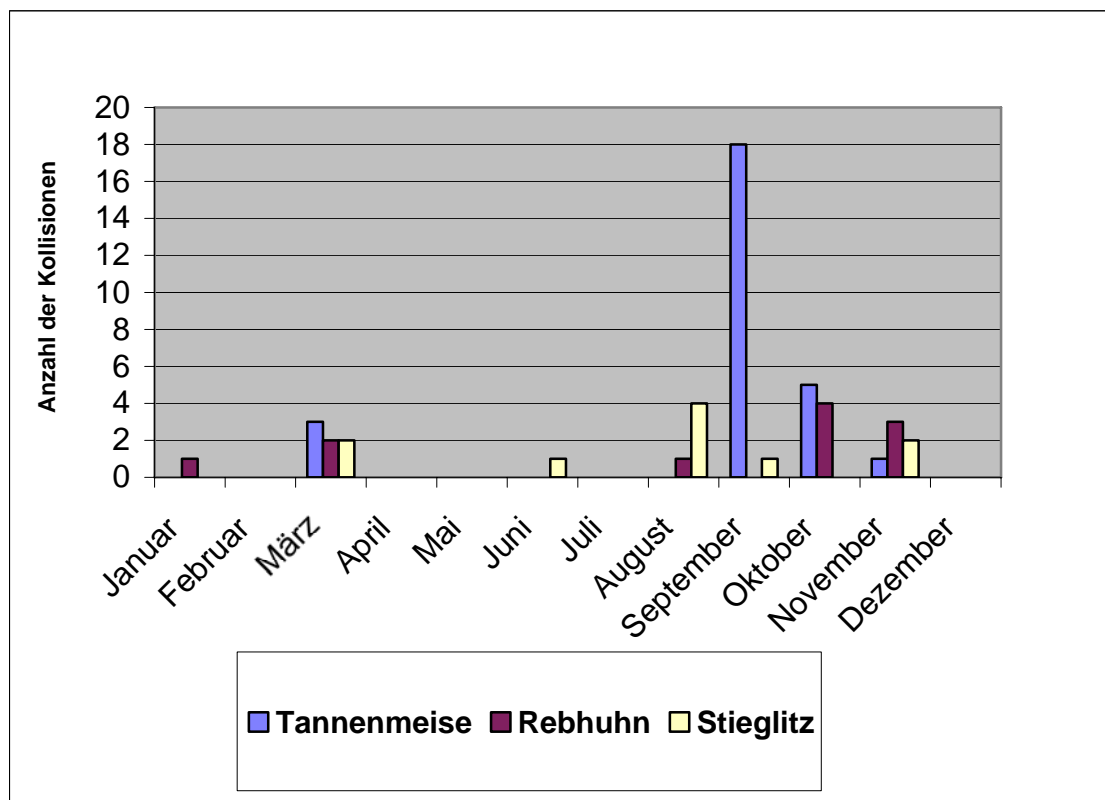
Abb. 2 zeigt die zeitliche Verteilung der Anflüge der drei am häufigsten betroffenen Arten: Bei der Tannenmeise sind wiederum die Zugzeiten im März und September/Oktober deutlich erkennbar, die Anflüge der Rebhühner erfolgten in den Monaten Januar, März, August, Oktober und November mit Schwerpunkt im Herbst, also ausschließlich zu Zeiten, in denen die Vögel die nächste Umgebung des LfU einschließlich des Aquifers und des Parkplatzes zur Nahrungssuche nutzen. Zur Brutzeit halten sich die Vögel in den höherwüchsigen Ruderalfluren und Brachflächen westlich und südwestlich des LfU – Geländes auf. Auch die Stieglitze sind mit einer Ausnahme außerhalb der Brutzeit angeflogen. Sowohl im Frühjahr als auch im Sommer/Herbst bilden sie in den Ruderalfluren um das LfU Schwärme bis über 50 Individuen und nutzen die Samen der Stauden als Nahrung.

Abb.2: Phänologie der Anflüge von Tannenmeise, Rebhuhn und Stieglitz (2000-2005)

Die Anflüge von Rebhuhn (letzter Fund: März 2003) und Stieglitz (letzter Fund: August 2004) sind mittlerweile deutlich zurück gegangen. Das liegt offenbar daran, dass die Außenanlagen seit 2004 im Spätsommer noch einmal gemäht werden und somit in unmittelbarer Nähe zum Gebäude die Samen tragenden Kräuter und somit die attraktiven Nahrungsflächen fehlen. Außerdem fehlt es den Rebhühnern an Deckung.

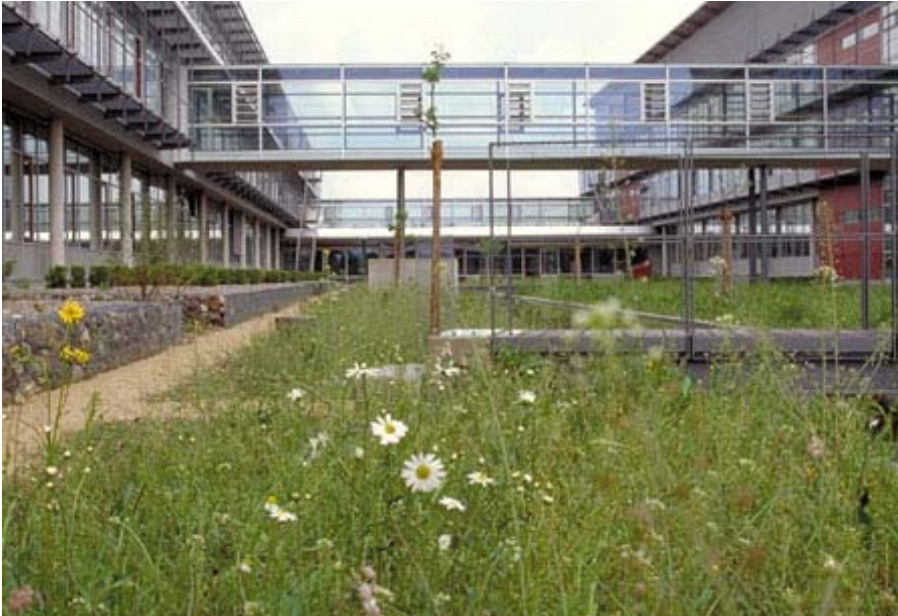
Vögel können durchscheinende Glasscheiben nicht wahrnehmen, weshalb sie an verglasten Durchgängen wie den Übergängen in den Innenhöfen oder dem Verbindungsgang über der Bibliothek besonders gefährdet sind (s. Foto 1). Am Verbindungsgang am Ostflügel über dem Vortragssaal verhindert die Dachkonstruktion des Vortragssaales eine freie Durchsicht, weshalb hier kaum Vögel verunglücken (ein Opfer gegenüber sieben am zweiten Übergang, s. Abb. 3). Verschärfend kommt am LfU hinzu, dass die drei Flügel in West-Ost – Richtung gebaut wurden, die verglasten Über- und Verbindungsgänge sowie die großflächigen Glasfronten der Stirnseiten der drei Flügel also quer zur Zugrichtung liegen. In anderer Ausrichtung würden die Übergänge und die Stirnseite im Osten vermutlich nur für die örtliche Vogelwelt eine Gefährdung darstellen.

Foto 1: Innenhof zwischen mittlerem und Südflügel, Blick nach Osten. Für Vögel erscheinen der durchsichtige Übergang und der verglaste Durchgang hinten nicht als Hindernisse.

- Ausstattung der verglasten Übergänge in den Innenhöfen und des verglasten Durchganges am Ostflügel oberhalb der Bibliothek mit senkrechten Streifenmustern aus Klebefolie (2 cm breite im Abstand von 10 cm), um diese Durchsichten für Vögel erkennbar zu machen. Beim nördlichen der beiden Durchgänge am Ostflügel erscheint wegen des Vorbaus am Dach des Vortragssaales diese Maßnahme nicht vordringlich.

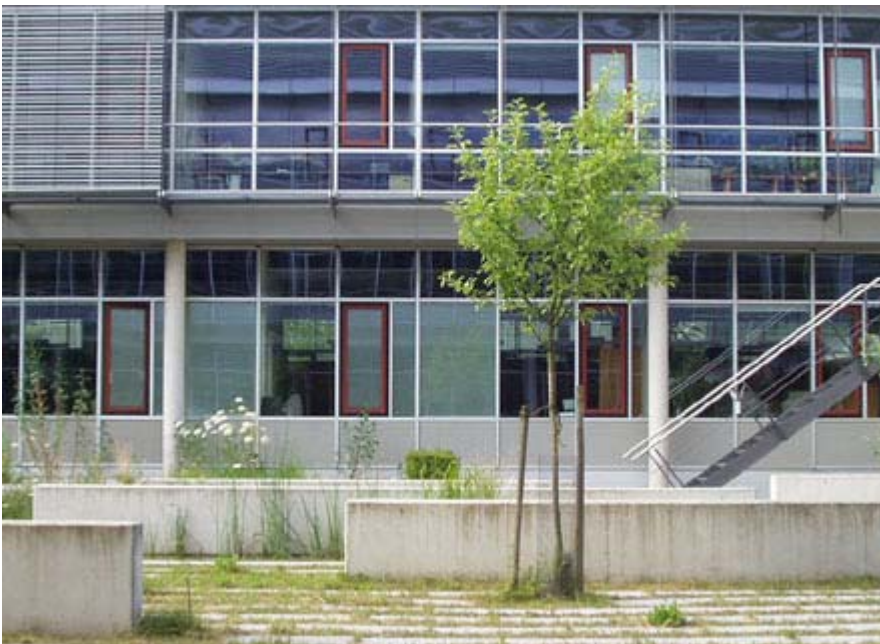
Foto 2: Die Längsseiten des LfU sind vielfach gegliedert und dadurch besser wahrnehmbar. In den Innenhöfen spiegelt sich zudem der gegenüberliegende Gebäudeteil und nicht die Landschaft, so dass es hier kaum zu Anflügen kommt.

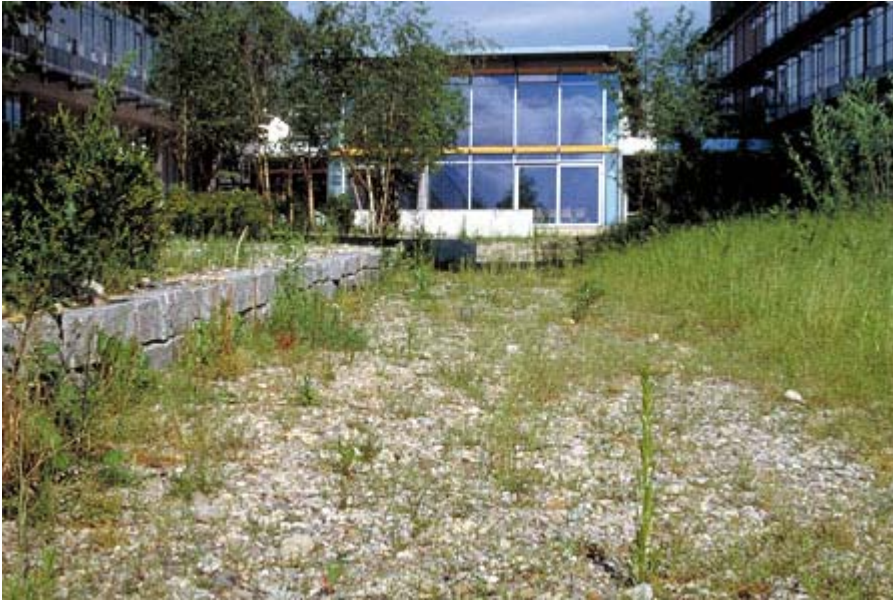
Foto 3: Im Gegensatz dazu ist die große, wenig gegliederte Glasfläche des Vortragssaales im nördlichen Innenhof eine deutlich größere Gefahr für Vögel.

- Anbringen von Greifvogel-Silhouetten entlang der Glasfronten im Erdgeschoss der Ostseite und an den Stirnseiten des nördlichen und südlichen Flügels an der Ostseite des LfU, am Vortragssaal sowie an der Kantine.

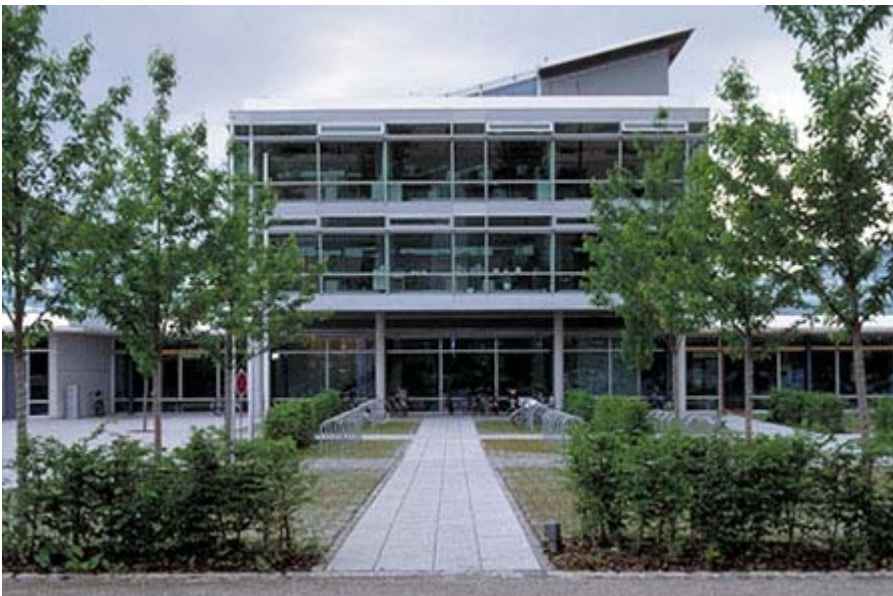
Die Häufung der Kollisionen an der Ostseite des LfU, insbesondere an der Stirnseite des Mitteltraktes neben dem Haupteingang, hat vermutlich mehrere Ursachen:

- Zum einen wiederum die Ausrichtung des Gebäudes in Verbindung mit großflächigen Fensterscheiben – nach Westen oder Südwesten ziehende Vögel prallen hier auf das quer zur Zugrichtung gebaute LfU-Gebäude mit große Glasflächen.

- Vermutlich spielt hier auch die Bepflanzung des Parkplatzes zusammen mit dem Vorplatz eine wichtige Rolle. Er ist der einzige Platz in unmittelbarer Nähe des LfU mit einem nennenswerten Baumbestand. Es ist wahrscheinlich, dass Vögel, die in den Bäumen rasten oder rasten wollen und nach Westen oder Südwesten weiter fliegen, für die Häufungen der Kollisionen an der Ostseite verantwortlich sind. Die Stirnseite des mittleren Flügels steht dabei den Bäumen am nächsten, weshalb hier die meisten Vögel verunglücken. In einer Untersuchung in der Schweiz an verglasten Lärmschutzwänden waren an Scheiben vor Gehölzen viermal so viele Kollisionen beobachtet worden als an Scheiben ohne Gehölze (Schmid & Sierro 2000).

- In diesen Fenstern spiegeln sich nicht nur die Parkplatzbäume, sondern morgens auch die Morgenröte der im Osten aufgehenden Sonne. Auch dies könnte bei den überwiegend nachts ziehenden Kleinvögeln, die in der Morgendämmerung nach einem Rastplatz suchen, zu einer Häufung von Anflügen beitragen.

- Vielleicht spielen speziell bei Stirnseite des Mitteltraktes auch die vielen großen Zimmerpflanzen eine Rolle, die den Vögeln ein Gebüsch vortäuschen könnten.

Foto 4: Die Stirnseite des mittleren Flügels neben dem Haupteingang stellt mit fast einem Viertel aller Anflüge die gefährlichste Glasfront für Vögel am LfU dar.

- Am Hauptbrennpunkt, der Stirnseite des Mitteltraktes neben dem Haupteingang, sollten außen feinmaschige Netze angebracht werden, zumindest im Zeitraum August bis November, der Hauptzugzeit, in der diese Stelle am meisten betroffen ist.

- Es ist auch denkbar, hier die Methode der UV-Entspiegelung mittels Sonnenmilch im Zeitraum August – November zu testen. So banal dies klingt, scheint diese Maßnahme wirkungsvoll zu sein. Praktisch könnte die Auftragung in Zusammenhang mit einer Fensterreinigung im Sommer geschehen. Nach Berichten im Internet wurde dies von Privatleuten erfolgreich an kleineren Glasscheiben getestet, an größeren Glasflächen allerdings noch nicht. Besser wäre es freilich, die in der Arbeit von Buer & Reger (2002) vorgeschlagenen Maßnahmen wie Auftrag von transparenten UV-absorbierenden Lacken oder Folien zu testen, um Erfahrungen im Sinne eines Freilandversuches zu sammeln. Dies könnte alternativ zur Anbringung von Netzen und Silhouetten an der Ostseite geschehen.
